Dne 1. 2. 2003, přesně v 14:59:32,136 SEČ (středoevropského času) přijalo řídicí středisko od raketoplánu Columbia poslední kompletní blok dat a poté ztratilo s raketoplánem datové spojení. Již o několik sekund dříve bylo náhle přerušeno hlasové spojení (14:59:28 SEČ) s velitelem Rickem Husbandem a o pár okamžiků později (v 14:59:54 SEČ) byl zachycen poslední signál z raketoplánu přes družici systému TDRSS. V té chvíli se již bortící Columbia řtila vstříc svému neodvratnému konci a sedm astronautů na její palubě bylo pravděpodobně mrtvých — nebo mělo před sebou několik posledních sekund života.

Ačkoliv má plán možných důvodů a příčin havárie, vypracovaný vyšetřovací komisí CAIB (Columbia Accident Investigation Board), téměř 3200 bodů, zaměříme se pouze na několik málo z nich — na ty, které se jeví jako nejpravděpodobnější a které svým nešťastným propojením nejspíše způsobily ztrátu sedmi lidských životů a vesmírného korábu.

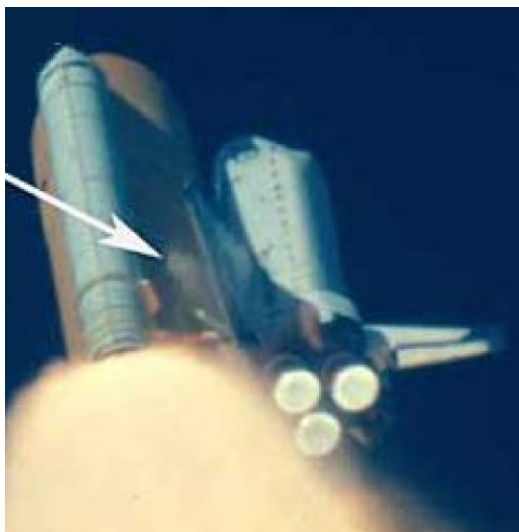
Na prvním místě v tragickém řetězci vedoucím až k havárii bylo ono často vzpomínané odtržení pěnové tepelné izolace hlavní odhazovací nádrže ET (External Tank) raketoplánu. Je již asi mimo jakékoliv pochybnosti potvrzeno, že kus této izolace, který se odtrhl z krytu držáku „Y“ předního úchyty hlavní nádrže ET, narazil v 81. sekundě letu do náběžné hrany levého křídla v prostoru pátého až sedmého panelu RCC (obr. 2). Hmotnost odtrženého kusu izolace, majícího konzistenci podobnou balzovému dřevu, byla vypočítána zhruba na 1,2 kg. S tím, že povrch tohoto tělesa mohl být obalen ledem, a tudíž o něco hmotnější. Po nárazu do RCC panelů na levém křídle prošel úlomek kolem křídla raketoplánu (pravděpodobně již rozdrčen) a zanikl v žáru spalin z motorů. Celá tato událost trvala přibližně 3 setiny sekundy. Tento úder zaznamenaly senzory systému „OEX“, o kterém si více povíme později. Raketoplán Columbia se následně dostal bez jakýchkoliv dalších komplikací na určenou oběžnou dráhu a posádka začala plnit svůj náročný vědecký program. Ulomený kousek tepelné izolace hlavní nádrže odhalil pozemní personál až druhý den po startu, při rutinním prověřování záběrů z kamer sledujících vzlet stroje. Jelikož se jednalo o závadu, která se opakovala při startu již vícekrát — a nikdy nezpůsobila žádné významnější škody — nebyl ani tentokrát důvod k žádnému znepokojení. Nevím, zda byly pořízeny, a v případě, že ano, proč doposud nebyly zveřejněny, fotografické záběry hlavní nádrže ET, které jsou hodnoceny při inspekci po jejím odhození. Právě tyto fotografie z paluby raketoplánu odhalily při několika z předchozích startů odlomené části izolace hlavní nádrže. Je možné (pravděpodobné) že tyto inspekční fotografie pořízeny byly, avšak z důvodu jejich „okamžité nedůležitosti“ se na Zem vracely na palubě Columbie a nebyly odeslány předem elektronickou cestou.

Obr. 2 — Raketoplán Columbia v 81. sekundě letu, těsně po nárazu izolace do náběžné hrany levého křídla. Na „průměrovaném“ videozáběru jsou patrné i roztříštěné zbytky izolačního materiálu.

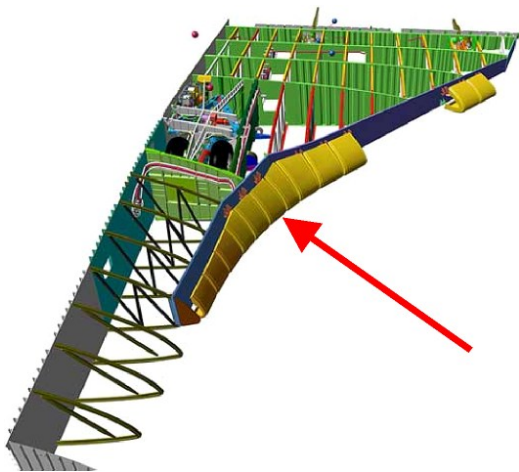
Je tedy možné, že při startu poškodila odpadlá izolace upevnění tohoto panelu a při některém motorickém manévru Columbie na oběžné dráze došlo k jeho úplnému odpadnutí. Následky toho jsou potom až kruté jasné — Columbia vstoupila do atmosféry nikoliv s poškozenou tepelnou izolací (to možná také) ale s místem, kde tepelná izolace pravděpodobně nebyla vůbec — kde byl otevřený otvor do vnitřku křídla. A to v místě, kde je tepelné namáhání při průletu atmosférou největší — v prostoru náběžné hrany křídla. Bohužel tedy v místě, kde pod dlaždicí nebyla nomexová plst' a plocha hliníkového potahu křídla, které ochrání vnitřní prostor i při případném odpadnutí dlaždice, ale kde byl volný prostup, jímž se technici dostávají ke šroubům a úchytům RCC panelů.

Co se přesně odehrálo v několika posledních minutách existence raketoplánu Columbia se odborníci prozatím pouze dohadují. Pravděpodobný scénář dramatu ale hovoří o tom, že v okamžiku vstupu orbiteru do horních vrstev atmosféry se žhavé plazma dosahující teploty až  $1700^{\circ}\text{C}$  dostalo odkrytým prostorem po přechodovém panelu dovnitř levého křídla, kde postupně propálilo držáky náběžných RCC panelů, což vedlo až k jejich odpadnutí. Tím se otvor, kterým se žhavý ionizovaný vzduch dostával dovnitř hliníkového voštinového křídla, zvětšil a umožnil

vniknout většímu množství žhavého plazmatu. Současně s tím začalo docházet i k postupnému odpadávání nalepených destiček tepelné ochrany z horní i spodní strany levého křídla — tak, jak se pod ně dostávalo žhavé plazma a odpalovalo je z jejich podkladu. Proud žhavého vzduchu prošel do nitra křídla v místě náběžného RCC panelu č. 6 (obr. 3) — právě tam, kde do křídla udeřila odtržená pěnová izolace hlavní ET nádrže raketoplánu. Toto místo prvotního prohoření bylo určeno s poměrně velkou přesností podle hlášení jednotlivých tepelných čidel v levém křídle. Postupnou tepelnou destrukcí vnitřního prostoru levého křídla došlo samozřejmě k snížení jeho mechanické pevnosti, až se v čase 14:59:28 SEČ křídlo zhroutilo úplně.

Obr. 3 — Schéma levého křídla raketoplánu s vyznačením polohy poškozeného RCC panelu.
